API Buzzer (diffuse un son)
	API Buzzer/Vibreur (diffuse un son OU des vibrations)
	API Vibreur (diffuse des vibrations)

Notice d'utilisation de l'Alarme de Posture Inadaptée Alerte l'utilisateur en temps réel

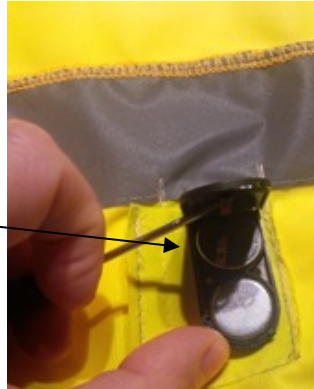
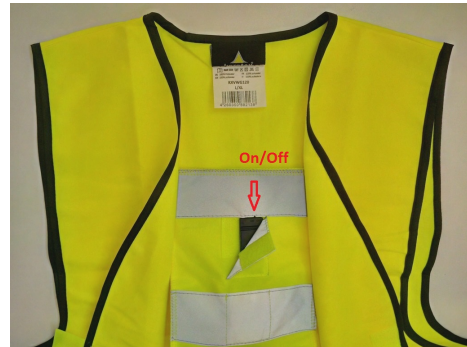
Boîtier piles

Il est possible de retarder ou d'avancer le seuil de déclenchement de l'alarme en positionnant l'API plus ou moins haut sur le velcro femelle.

Le coupleur-interrupteur doit être sorti de son logement **uniquement pour le changement des piles, ne pas tirer sur les câbles électriques.**

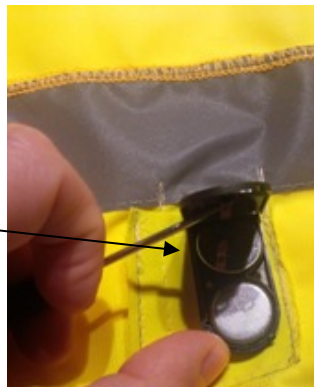
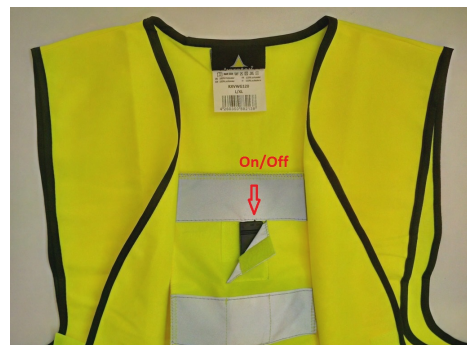
Boîtier piles

Il est possible de retarder ou d'avancer le seuil de déclenchement de l'alarme en positionnant l'API plus ou moins haut sur le velcro femelle.

Le coupleur-interrupteur doit être sorti de son logement **uniquement pour le changement des piles, ne pas tirer sur les câbles électriques.**
